### SALVGARDAREA PANOULUI DIN MOZAIC ARTA (ATRIBUTELE ARTEI), AUTOR MIHAI BUREA: ATRIBUT DE VALORIFICARE A PATRIMONIULUI CULTURAL NAȚIONAL

### SAFEGUARDING THE MOSAIC PANEL ART (ART ATTRIBUTES), AUTHOR MIHAI BUREA: ATTRIBUTE FOR THE VALORIZATION OF THE NATIONAL CULTURAL HERITAGE

ION JABINSCHI<sup>1</sup>,

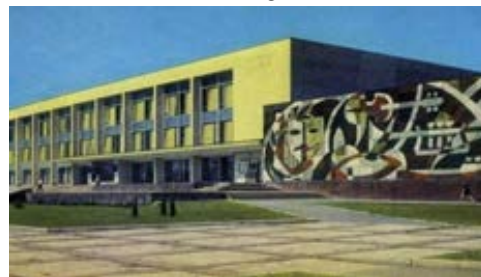
**Figura 2.** Palatul de Cultură al Sindicatelor deschis în anul 1972. Vedere centrală, peretele de est (fragment).

Panoul din mozaic *Arta (Atributele artei)*, a fost realizat de Mihai Burea (1972) (**Figura 1**) pe fațada clădirii din strada Kiev, nr. 7 din Chișinău (fostul Palat de Cultură al Sindicatelor, sectorul Râșcani) (**Figura 2**). Acest edificiu a fost demolat în vara anului 2018, iar panoul a fost demontat și conservat pentru a fi reamplasat în alt spațiu.

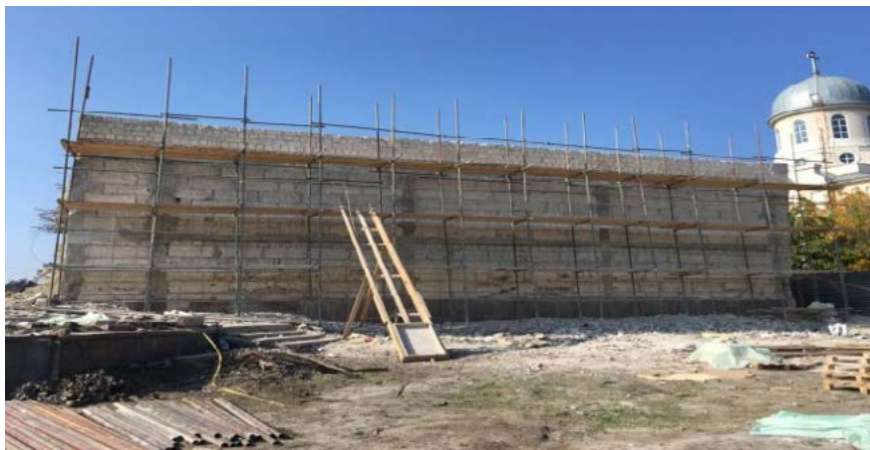
- Montarea schelelor cu înălțimea de 8 m și lungimea de 36 m (21 m – fațada principală (**Figura 3**), 13 m – peretele lateral din dreapta/partea de nord și 2,5 m – partea stânga/partea de sud), în așa fel

ca să se poată lucra nestingherit la toată suprafața panoului de mozaic și pentru a avea spațiu pentru păstrarea panourilor de mozaic demontate, până la evacuarea lor la nivelul solului; din aceste considerente, lățimea schelei a fost făcută de 1,5 m, pavată bine cu scândură, pentru siguranță și confort în lucru.

**Figura 3.** Aranjarea schelei pentru procesul de lucru la demontarea fațadei principale.

După demontare (a câte cca 10 m<sup>2</sup>) blocurile au fost coborâte jos pe un trap improvizat din lemn, fiind aranjate într-o lădiță specială (**Figura 3**), după care a urmat etapa de curățare, conservare și păstrare.

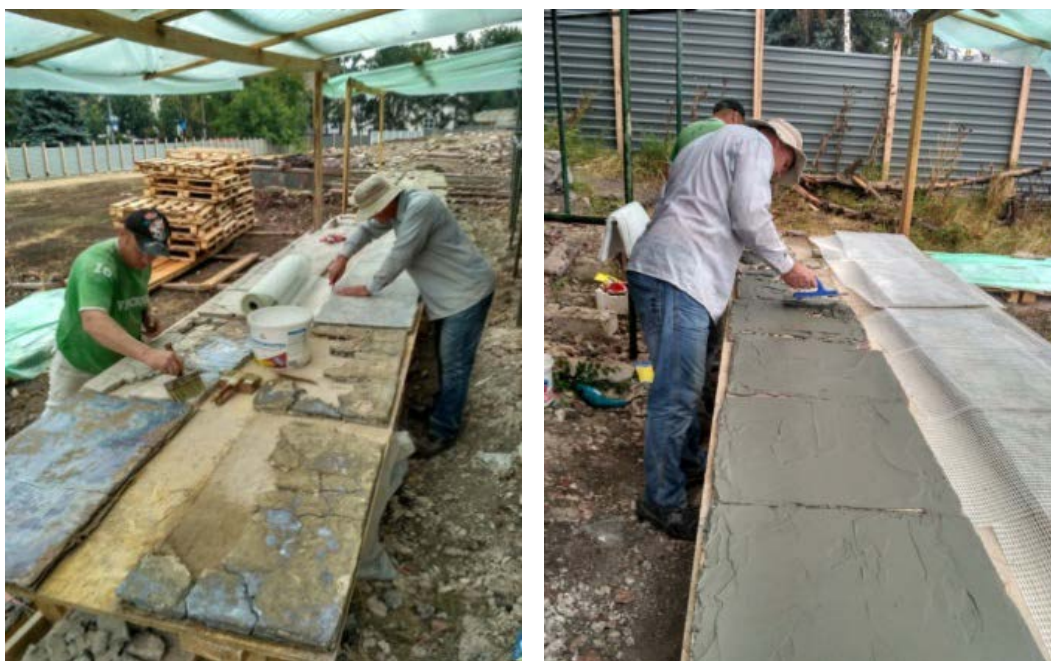
Pentru curățarea blocurilor de *mozaic* la sol au fost instalate mese de lucru. Cu ajutorul flexorului a fost înlăturat tot ce era în plus, păstrând grosimea patului mozaicului (2-2,5 cm). După curățare, suprafața a fost suflată de praf cu ajutorul compresorului cu aer comprimat și acoperită cu grund de pătrundere/penetrare adâncă. Pentru întărirea suprafeței și o mai bună aderență se adăuga adeziv pentru exterior de o grosime aproximativă 7-9 mm. Pentru păstrare și o aderență mai bună la montare, adezivul a fost armat cu plasă din fibră de sticlă de 320 gr și gravat (**Figura 4**).

**Figura 4.** Proces de lucru la consolidare și conservare.

Apoi fiecare bloc a fost numerotat, conform proiectului. După uscare panourile au fost aranjate pe păleți din lemn câte șapte rânduri (7 m<sup>2</sup> fiecare), învelite cu carton și peliculă, pregătiți pentru transportare și depozitare [1 p. 82-83].

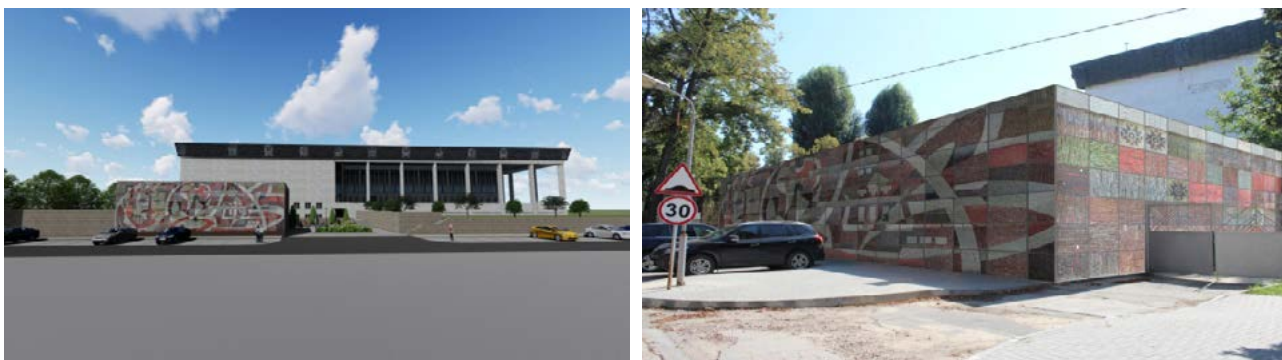
Pasul următor se va îndeplini la *remontarea și conservarea* propriu zisă a *panoului din mozaic*, la restaurarea detaliilor ce lipsesc sau care au fost deteriorate în procesul demontării panoului, conform proiectul de reamplasare (**Figura 5**).

**Figura 5.** Proiect de reamplasare a panoului din mozaic *Arta (Atributele artei)*.
